COMUNE DI ANDRANO
PROV. DI LECCE

P.E.B.A.
Piano Eliminazione Barriere Architettoniche

ANALISI
10
Cimitero Andrano

A.10.Cim.An

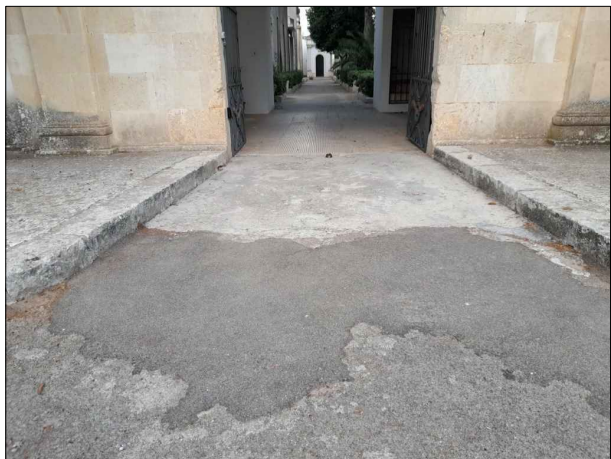
1. L'ingresso al cimitero vecchio. Si noti il fondo di calpestio disconnesso

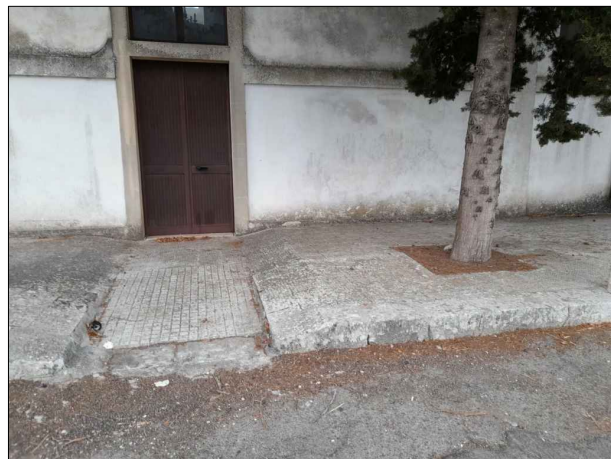
2. L'ingresso/uscita al cappellone del cimitero vecchio

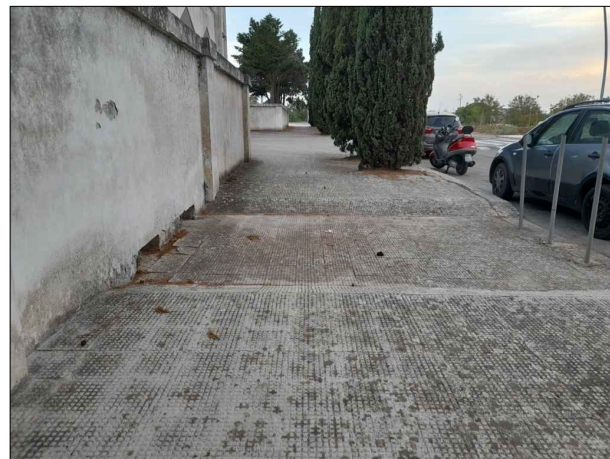
3. Il marciapiede che dal cimitero vecchio porta a quello nuovo. Si noti la forte pendenza dei raccordi dei due livelli del marciapiede

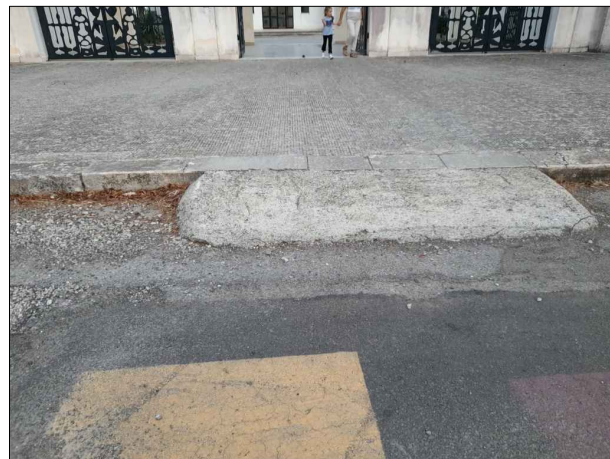
4. La rampa in cemento di ingresso al cimitero nuovo

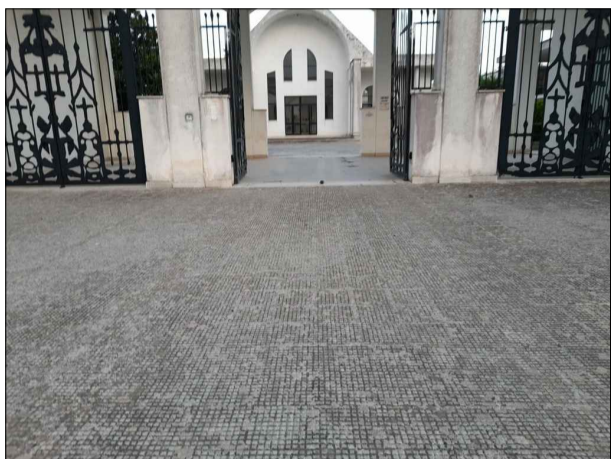
5. L'ingresso al cimitero nuovo

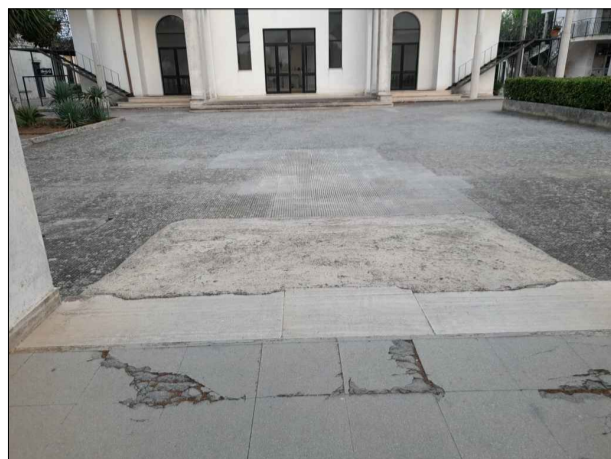
6. La rampa interna di ingresso al cimitero nuovo

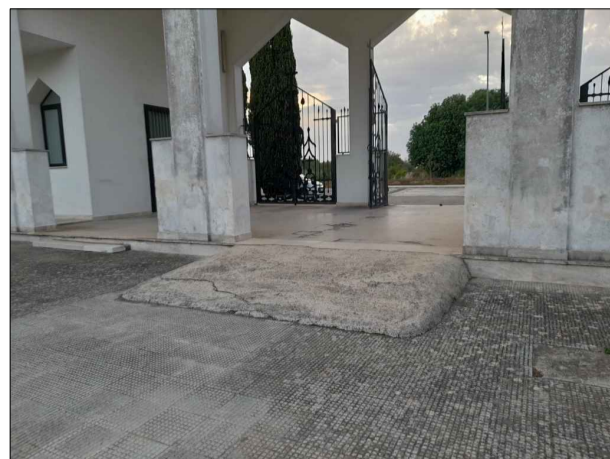
7. La rampa interna di ingresso al cimitero nuovo. Vista dall'interno. Il risalto tra il pavimento interno e la partenza della rampa risulta essere eccessivo per una sedia a ruote o passeggino.

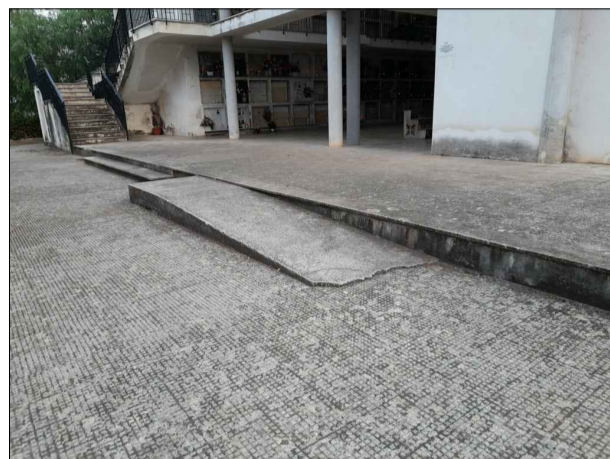
8. La rampa di collegamento del viale al livello dei loculi. Si noti come la rottura, fragile, della punta costituisca un gradino.

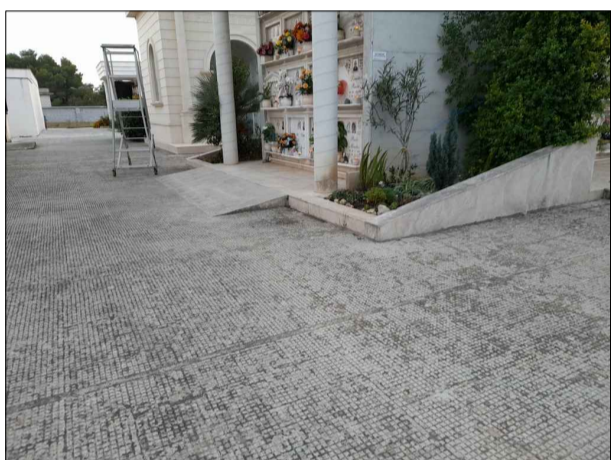
9. La rampa di collegamento del viale interno con il livello dei loculi

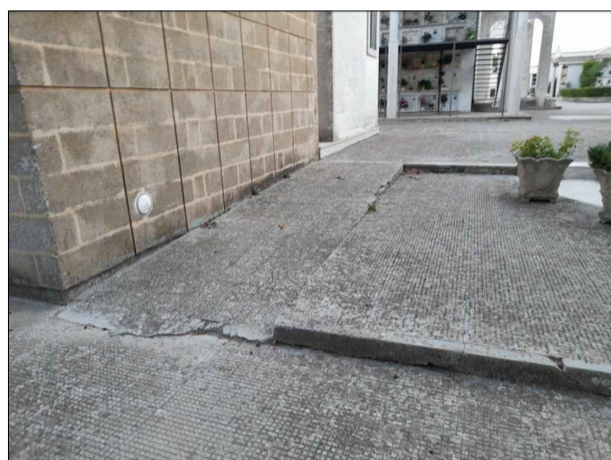
10. Il collegamento interno tra il vecchio ed il nuovo cimitero. Anche qui la rottura della parte iniziale forma un gradino

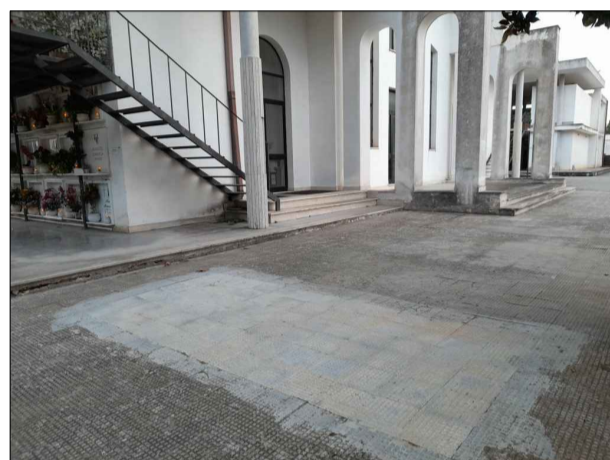
11. L'ingresso alla cappella del cimitero nuovo. Presenza di gradini

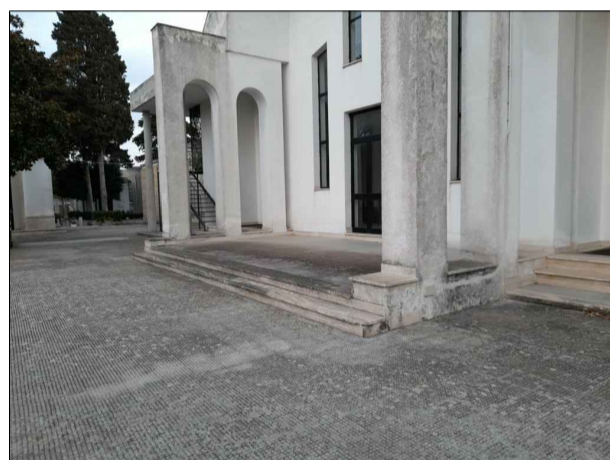
12. L'ingresso alla cappella del cimitero nuovo. Presenza di gradini

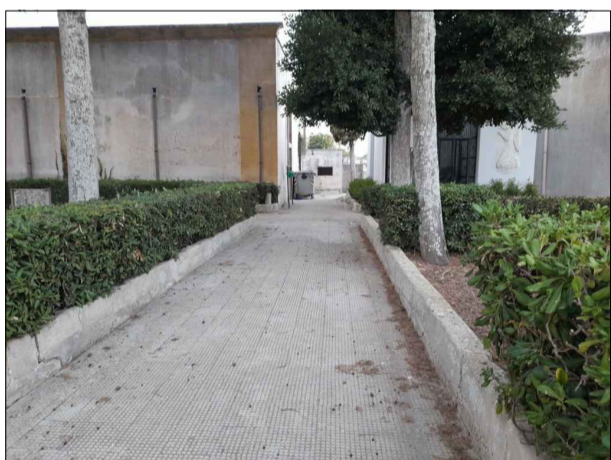
13. Uno dei viali interni al cimitero vecchio

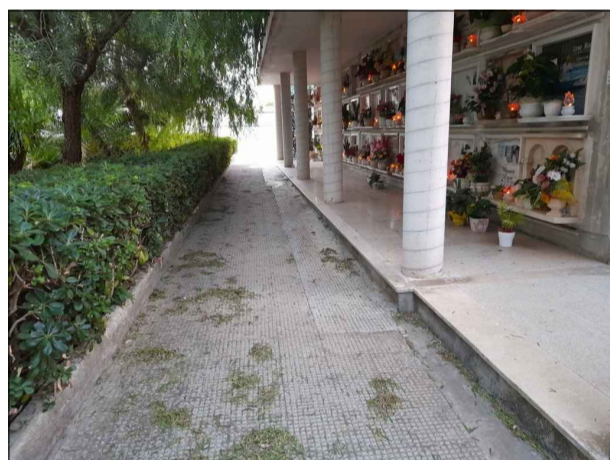
14. Uno dei viali interni al cimitero nuovo

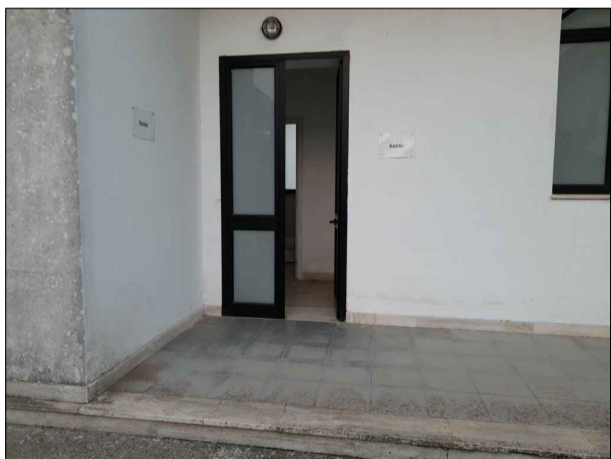
15. La porta di accesso ai servizi igienici

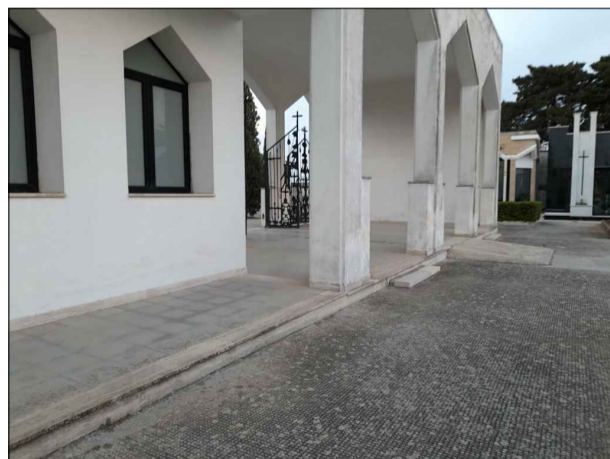
16. Vista del percorso "accessibile" che conduce ai servizi igienici e della rampa (V. foto n.7) per il superamento del dislivello

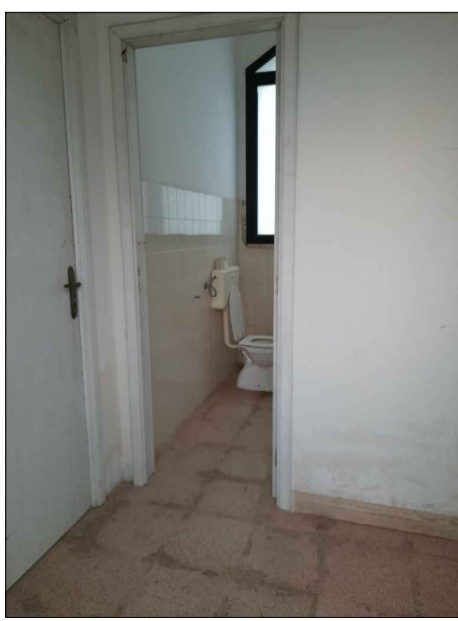
18. Interno dei servizi igienici

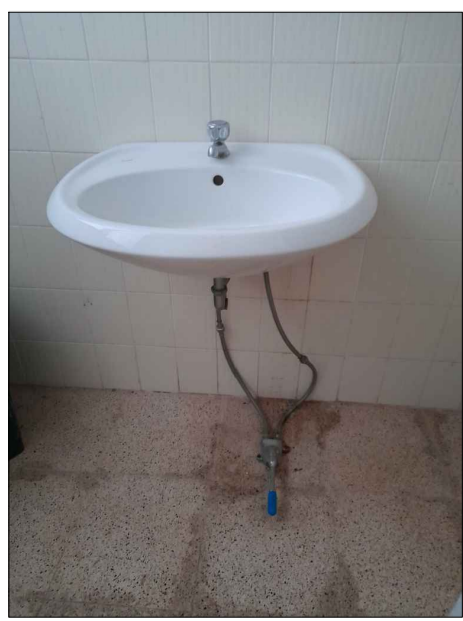
19. Interno dei servizi igienici
