COMUNE DI ANDRANO
PROV. DI LECCE

ANDRANO PER TUTTI

P.E.B.A.
Piano Eliminazione Barriere Architettoniche

ANALISI
12
Cimitero Castiglione
d'Otranto

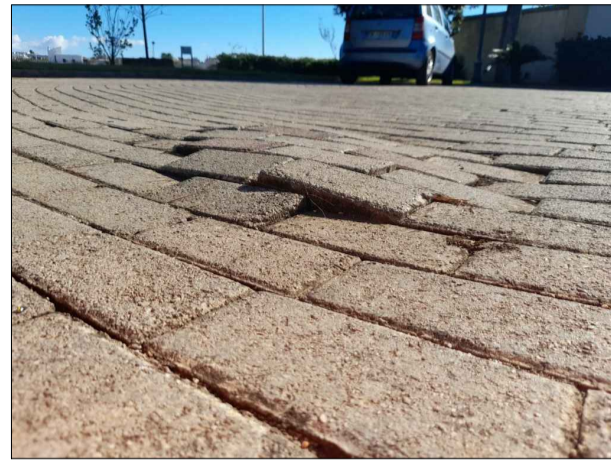
6. Particolare della disconnessione della pavimentazione. Al momento del sopralluogo è presente solo questa disconnessione. Una scarsa manutenzione renderebbe la pavimentazione non adeguata al passaggio di una sedia a ruote ovvero passeggino.

1. Iniziale disconnessione della pavimentazione del piazzale di ingresso
2. gradino di 14cm tra viale di distribuzione e cappellone dove sono presenti i loculi
2. gradino di 10cm tra viale di distribuzione e parte di recente costruzione dei loculi
3. catino dell'acqua non adatto ad essere utilizzato da persona su sedia a ruote (altezza del catino, altezza e tipologia del rubinetto, spazio insufficiente al di sotto del catino per l'accostamento di sedia a ruote)
4. Non sono presenti segnaletica di orientamento
5. non sono presenti percorsi e mappe tattili.

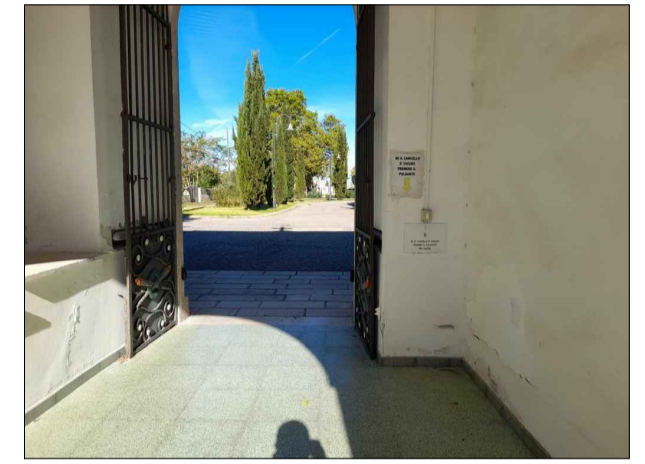
8. Il portone di ingresso visto dall'interno. Il pulsante apri porta è a 110cm di altezza

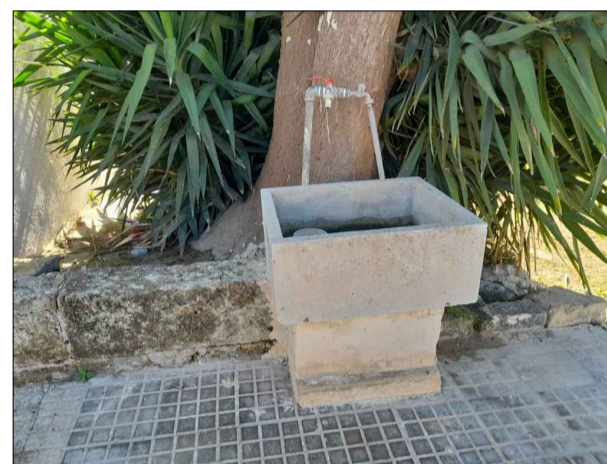
11. Il catino d'acqua con il rubinetto. Il filo superiore del catino è alto 64cm circa da terra, mentre quello inferiore 37cm. Il rubinetto è alto 102cm da terra.

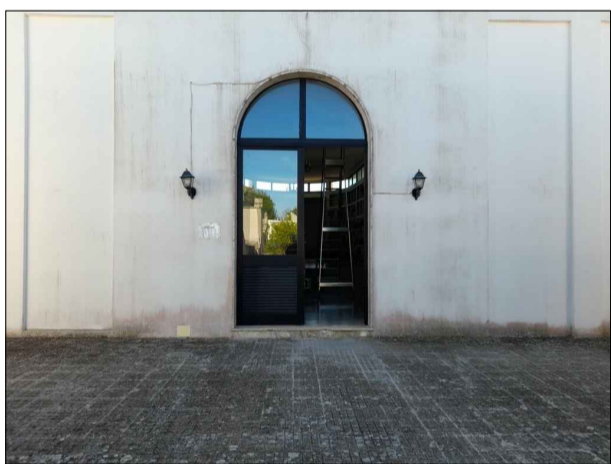
13. Particolare della porta i ingresso al cappellone. Si noti la presenza del gradino alto 14cm circa

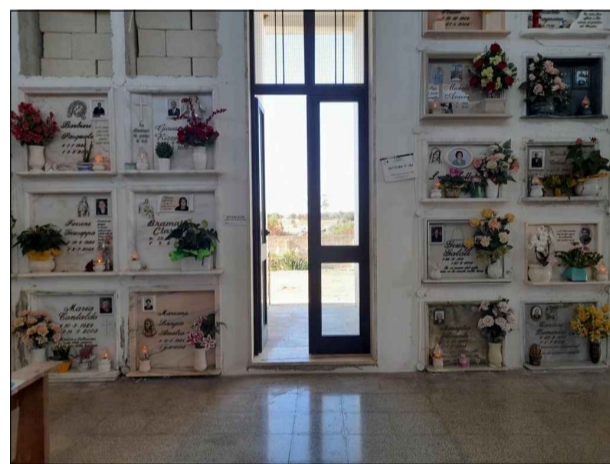
14. Particolare dell'ingresso laterale visto dall'interno. Altezza del gradino 11cm circa.

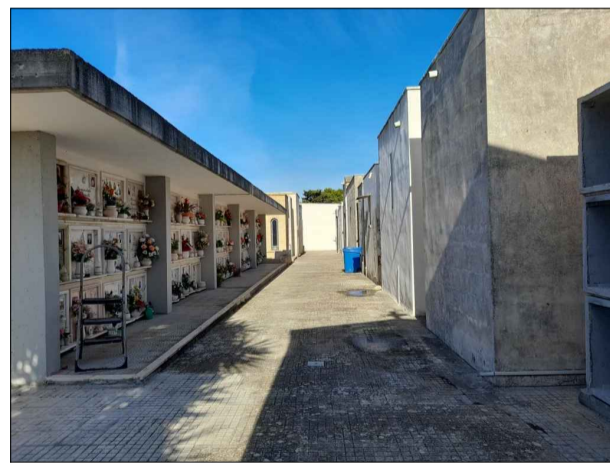
16. Vista del viale e della parte di costruzione più recente dei loculi. Si noti il gradino di 10cm circa.

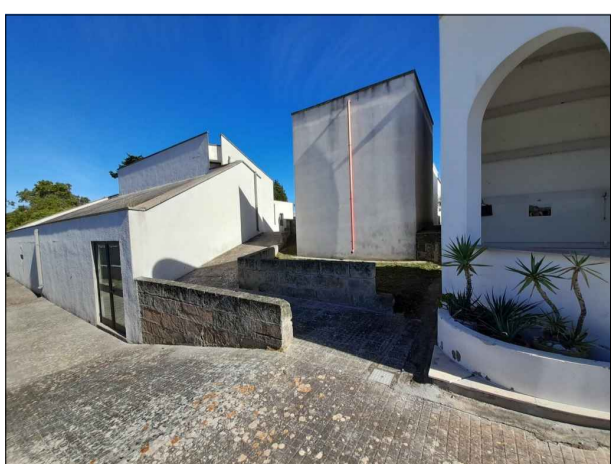
18. Vista della rampa di collegamento dei due livelli presenti nell'area cimiteriale. La pendenza risulta del 12% circa ed una lunghezza maggiore di 3,00m.
