ANDRANO PER TUTTI

P.E.B.A.
Piano Eliminazione Barriere Architettoniche

A.05c.I.C.
settembre 2023
scala 1:5000

ANALISI
05c
ISTITUTO COMPRENSIVO
Raggiungibilità

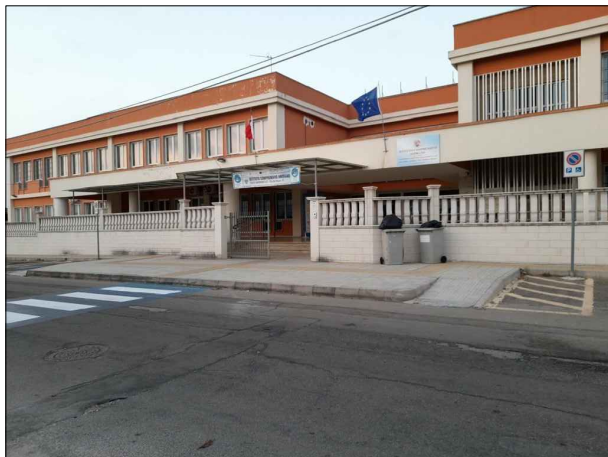
1. Vista dell'Ingresso su Via del Mare e dei parcheggi riservati

Intorno al perimetro esterno del lotto dove è sito l'edificio si trovano le aree destinate a parcheggio: su Via del Mare e su Via L. de Pretis. Si segnalano n. 2 posti riservati su Via del Mare, ai lati dell'accesso all'Istituto, indicati sia con segnaletica orizzontale e sia con segnaletica verticale.

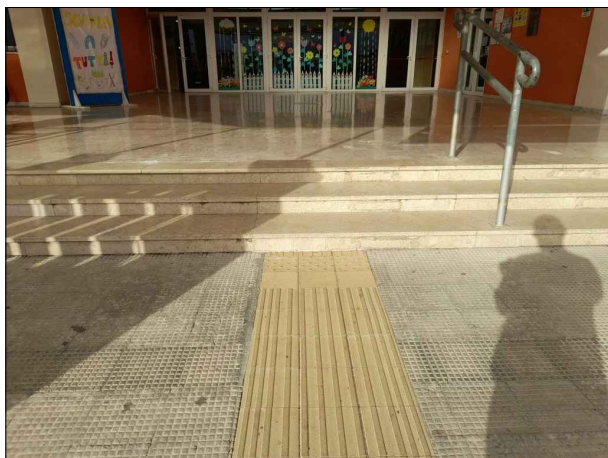
2. Particolare del percorso tattilo-plantare nell'ingresso su via del Mare.

Per le disabilità sensoriali il codice tattilo-plantari all'ingresso di Via del Mare, si ferma davanti al primo gradino dell'atrio esterno, nel senso di salita; non è presente nel senso di discesa.

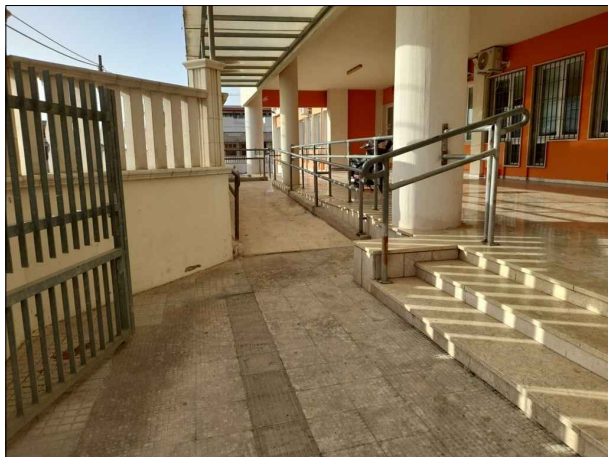
L'atrio esterno di ingresso è rialzato di 3 gradini rispetto al livello del marciapiede; dislivello pari a 38cm superabile anche attraverso una rampa di larghezza pari a 150cm, lunghezza 668cm con una pendenza del 5.6%. La rampa presenta un corrimano sui due lati ad un'altezza di 70cm, la minima e 96cm la massima.

3. Vista della rampa di ingresso da Via del Mare

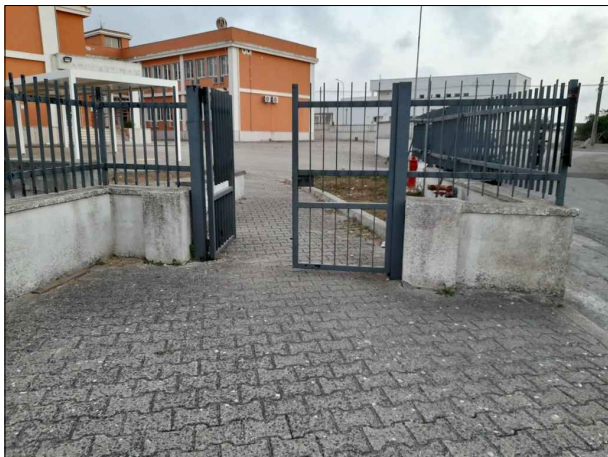
4. Vista dell'Ingresso pedonale su Via L. de Pretis.

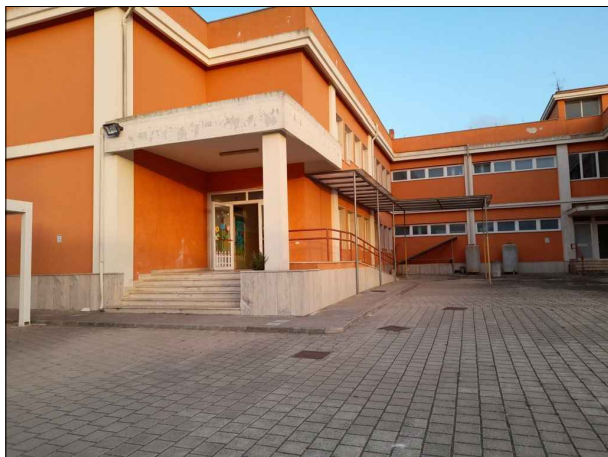
L'ingresso all'edificio dal lato di Via de Pretis presenta invece un dislivello rispetto all'area esterna di pertinenza di 6 gradini, per un dislivello di 95cm superabile anche da una rampa con sviluppo lineare di 970cm e con una pendenza del 9,8%.

5. Vista dell'ingresso all'edificio da Via L. de Pretis

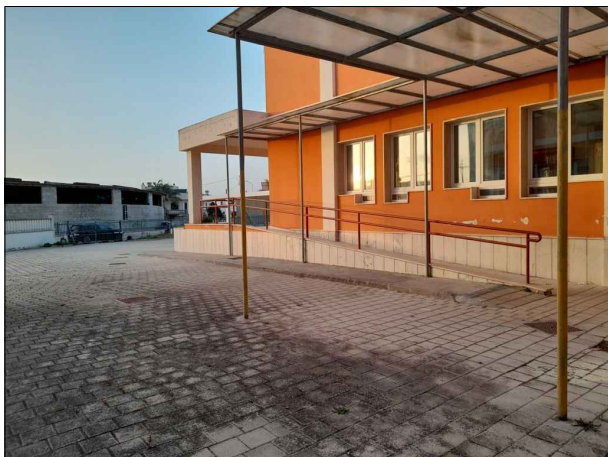
Spazio esterno di pertinenza all'edificio scolastico: la rampa di accesso all'edificio, dal lato di Via L. De Pretis, ha il rapporto tra lo sviluppo lineare e la pendenza non rispettato secondo il D.M.LL.PP.236/89.

6. L'ingresso all'edificio da Via L. de Pretis. Vista della rampa
